CONFLITOS DA ARBORIZAÇÃO URBANA: ESTUDO DE CASO NA AVENIDA ANTONINO FREIRE, TERESINA – PI

Arnon SOUSA(1); Felipe QUEIROZ(2); Jacqueline Santos BRITO(3) (1)Instituto Federal do Piauí; Conjunto Saci quadra 34 casa 7; arnonthiago@hotmail.com (2)Instituto Federal do Piauí; Rua Olavo Bilac, 1498 – Centro; felipe_sqb@hotmail.com (3)Instituto Federal do Piauí; Praça da Liberdade 1597 – Centro; jacqueline_sbrito@yahoo.com.br

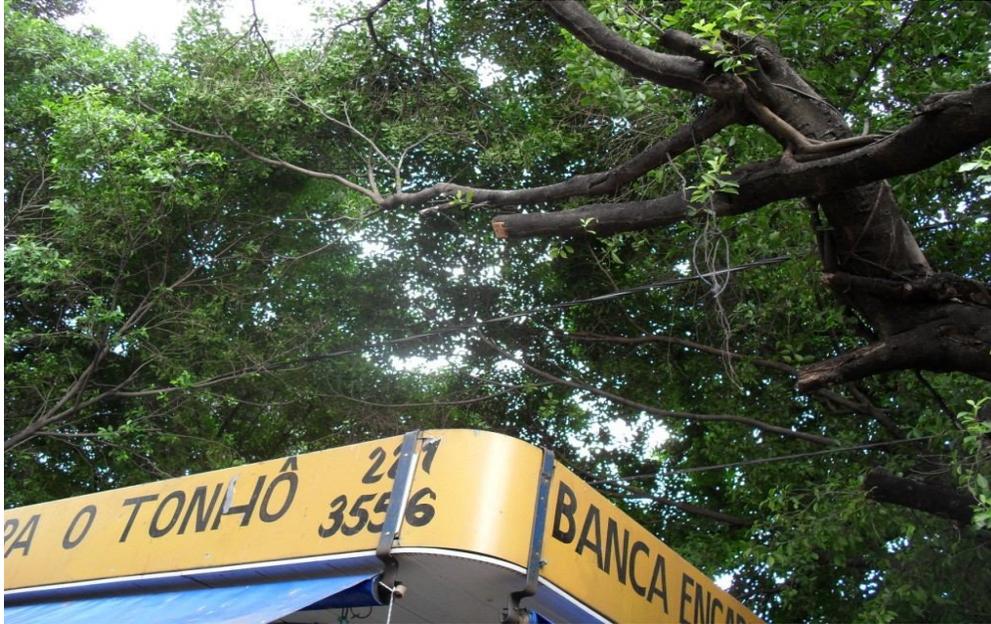
O fícus é a espécie que possui o maior numero de indivíduos conflituosos, todos os seus indivíduos encontravam-se em conflito com a fiação elétrica ou marquise e com o a raiz danificando a calçada. Foram observadas marcas de podas anteriores, possivelmente para evitar danos à rede elétrica (figura 3).

Figura 3: Conflitos de Ficus com o ambiente urbano. Fonte: Queiroz, 2010.

O estudo em questão permitiu concluir que a Avenida Antonino Freire é razoavelmente bem arborizada. Com exceção do fícus, não foi detectado nenhum conflito mais grave entre as espécies e o ambiente urbano. Os indivíduos desta espécie apresentaram conflitos com a calçada, marquise e rede elétrica. Trata-se de uma espécie com características especiais, que necessita de uma estrutura adequada para que seu desenvolvimento pleno se dê de forma harmônica.

Mostra-se evidente que, durante a expansão urbana do centro da cidade, a existência e as particularidades da árvore não foram respeitadas. Muitas vezes, até nos dias atuais, projetos urbanísticos são executados se considerar a arborização como fator essencial na estrutura viária urbana. O recomendado neste caso é a substituição gradativa dos fícus por espécies de pequeno e médio porte e que ainda possam proporcionar um bom sombreamento para o local.

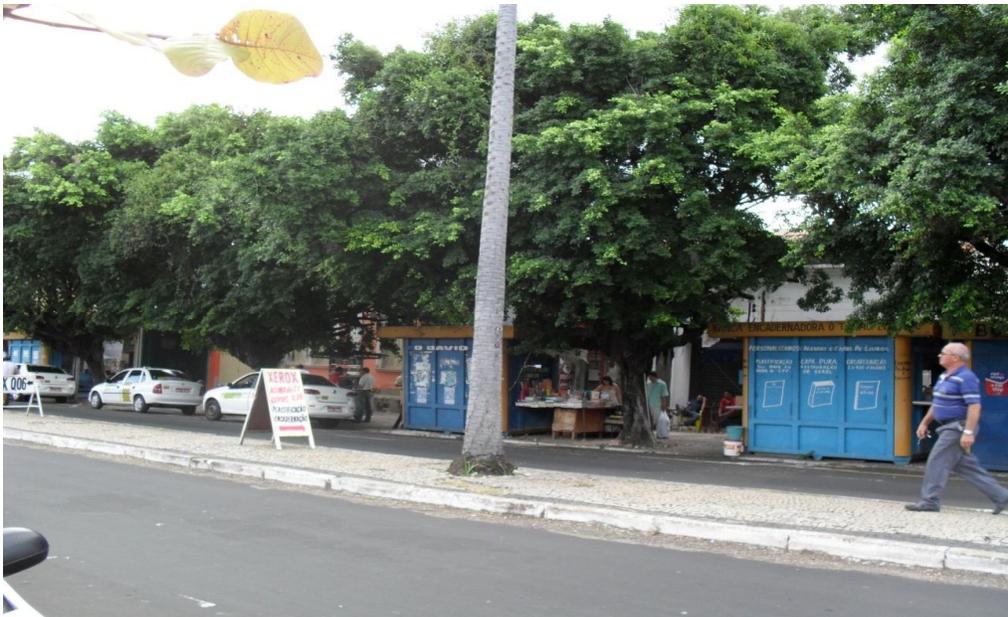
De acordo com a literatura, o ficus é uma espécie de grande porte, e suas raízes possuem um afloramento bastante suntuoso. Os fícus encontrados na avenida são bastante antigos, já estando naquele local antes da instalação de bancas de jornal, que se encontram justapostas aos indivíduos. Ao mesmo tempo em que provocam problemas com a rede elétrica e oferecem riscos à estrutura física das bancas, proporcionam uma oportuna proteção contra o sol para os transeuntes (figura 4).

Figura 4: Carnaúba e espécimes de ficus, com detalhe para as bancas. Fonte: Queiroz, 2010.
