# **IMPACTOS DA EUTROFIZACAO EM UMA LAGOA URBANA EM MANAUS/AM**

**Radielly da Silva OLIVEIRA (1); Cláudia Magalhães do VALLE (2)**

(1) Instituto Federal de Educação, Ciência e Tecnologia do Amazonas - IF-AM, Av. Sete de Setembro, 1975, Centro, CEP 69020-120, Manaus/AM, (92) 3621-6723, e-mail: [radiely25@gmail.com](mailto:radiely25@gmail.com)

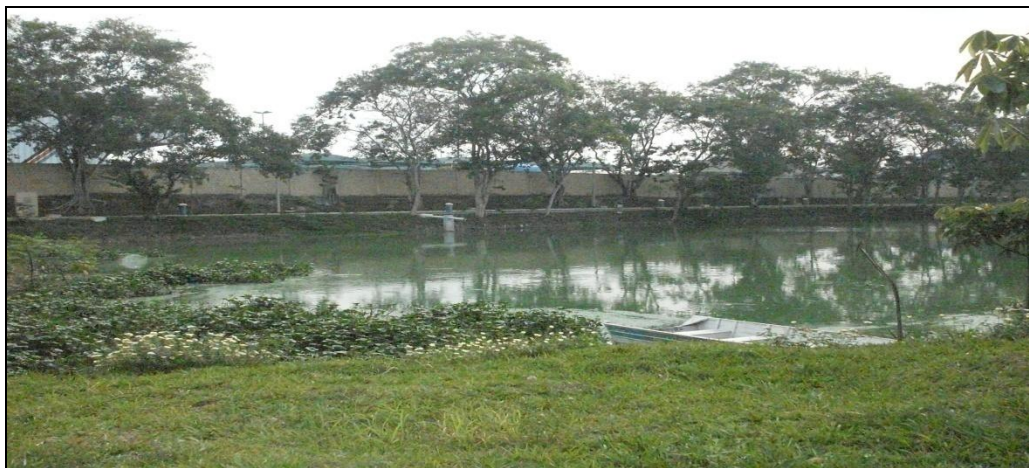
**Figura 1 - Vista da Lagoa do Japiim.**

A lagoa estudada encontra-se na região centro-sul da cidade de Manaus, localizada (latitude: 2° 57' 02''S – 3° 10' 12''W e longitude: 59° 53' 74''S – 60° 07' 56''W), dentro de um parque chamado “Parque da Lagoa do Japiim” inaugurado em agosto de 2008, no bairro do Japiim, na Avenida Rodrigo Otavio Jordão. Ao entorno do parque há muitos comércios e empresas, o mesmo possui uma área de 10.888 m<sup>2</sup>, sua profundidade é de 4 m na parte mais profunda, tendo sua margem uma profundidade diferenciada, ou seja, menor. No interior do parque há restaurante, lanchonete e sorveteria, além de um mini anfiteatro e banheiro público, há ainda uma considerável área verde com árvores, arbustos e uma vegetação rasteira com áreas de gramíneas. É a famosa lagoa com mais de 30 metros de comprimento que abriga alguns peixes, é o centro das atenções do parque (Figura 1). Atualmente o parque encontra-se em revitalização devido às condições da lagoa estar poluída pela eutrofização que foi gerada pelo acúmulo de macrófitas que ao apodrecer ocasionou odor fétido, crescimento exagerado de algas, que sendo essas tóxicas pode prejudicar a saúde do ser humano. Diante desses problemas o parque foi fechado por tempo indeterminado para recuperação do ambiente. Os efeitos ocasionados por este fenômeno é visível acarretando um desequilíbrio notável na lagoa, bem como, em toda sua comunidade de peixes e plantas.

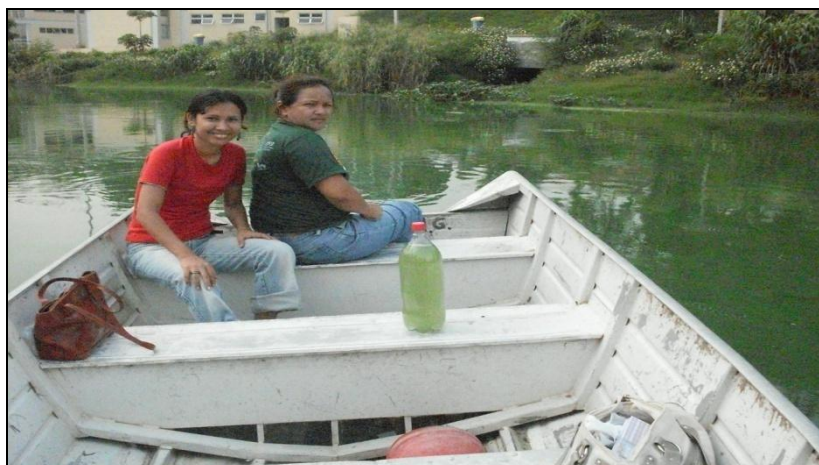
No dia da amostragem, fez-se o reconhecimento da área e a escolha do local de coleta, com descrição do local amostrado, e localização geográfica usando um GPS (Global Position System) marca Garmin, modelo Etrex Legend. A amostra de água de superfície foi coletada no centro da Lagoa, ou seja, em local sem estagnação (Figura 2), em dezembro/2009. Utilizaram-se para a coleta frascos de polietileno de 2 L, previamente esterilizado, e devidamente etiquetado. Imediatamente após o procedimento de coleta, foram realizadas as determinações de temperatura e pH.

**Figura 2 – Coleta de amostra de água de superfície.**

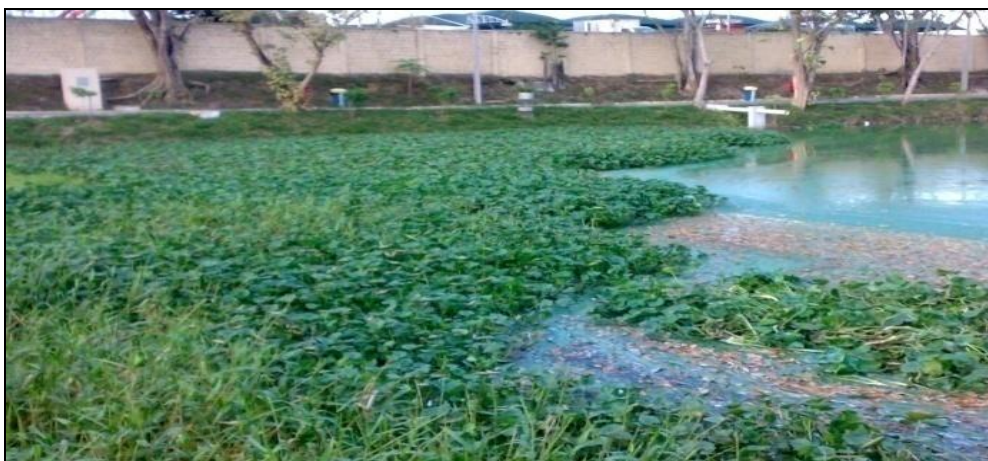
**Figura 3 – Desenvolvimento de plantas macrófitas flutuantes ou enraizadas na lagoa.**

Com base nas informações observadas no local os impactos mais visíveis da eutrofização na Lagoa do Parque do Japiim são a ocorrência de espumas superficiais, desenvolvimentos excessivos de algas ou cianobactérias e de plantas macrófitas flutuantes ou enraizadas (Figura 3).

Devido aos fenômenos erosivos, não há um escoamento correto da rede de esgotos domésticos e industriais da área do entorno do parque para a lagoa, o que resulta na poluição da água parada, pois não tem fluxo de saída, o que torna a lagoa mais vulnerável à eutrofização, pois tendem a acumular sedimentos e substâncias químicas a eles associados.

Como recuperação sugere-se um modelo de recuperação de lagoas eutrofizadas de Portugal, chamado de “ceifeira”, um trator passa por dentro do lago ceifando as plantas aquáticas, bem como, remexendo todo aquele solo sedimentado de nutrientes, escavando o solo novo, tirando aqueles sedimentos depositados no fundo da lagoa e misturando com um novo solo misturado pelos nutrientes.

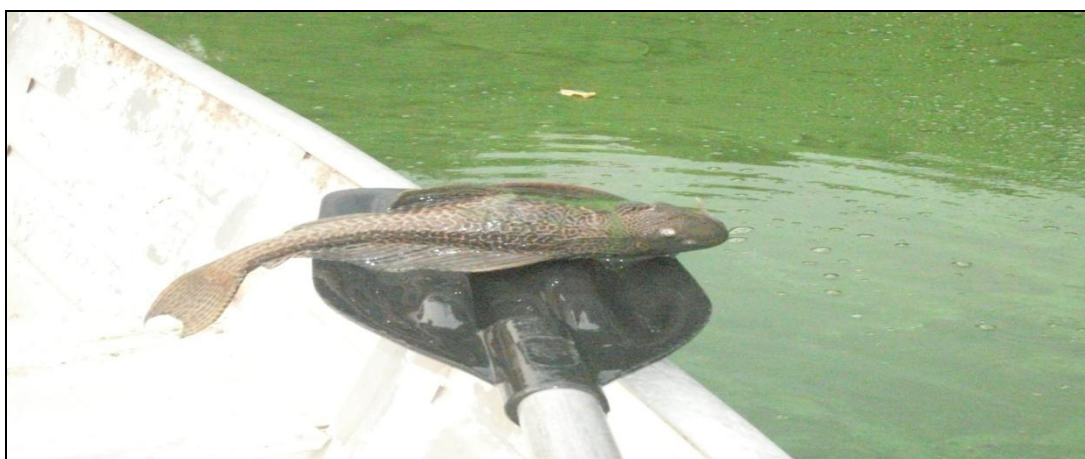
**Figura 4 – Um Bodó encontrado boiando na lagoa.**

Também se observou no local alguns peixes mortos como Bodó (Figura 4) e Puraquê (Figura 5) boiando na superfície da lagoa, como consequência da anaerobiose, devido à diminuição na concentração de oxigênio dissolvido na água e altas concentrações de amônia sob condições eutróficas, causando a morte de peixes como o observado *in loco*, além do odor fétido que existe no local. Infelizmente em alguns locais da lagoa se observa lixo (Figura 6), jogados pelos visitantes da lagoa, sem qualquer respeito ao meio ambiente, mas como falar em respeito se na lagoa observamos um desrespeito com as espécies que vivem na mesma.
